# **PLAN ESPECIAL DE PROTECCIÓN DO CONXUNTO HISTÓRICO-ARTÍSTICO DE MONFORTE DE LEMOS**

**ANEXO DE HABITABILIDADE**

DOCUMENTO PARA APROBACIÓN INICIAL.  
ANEXO DE HABITABILIDADE.

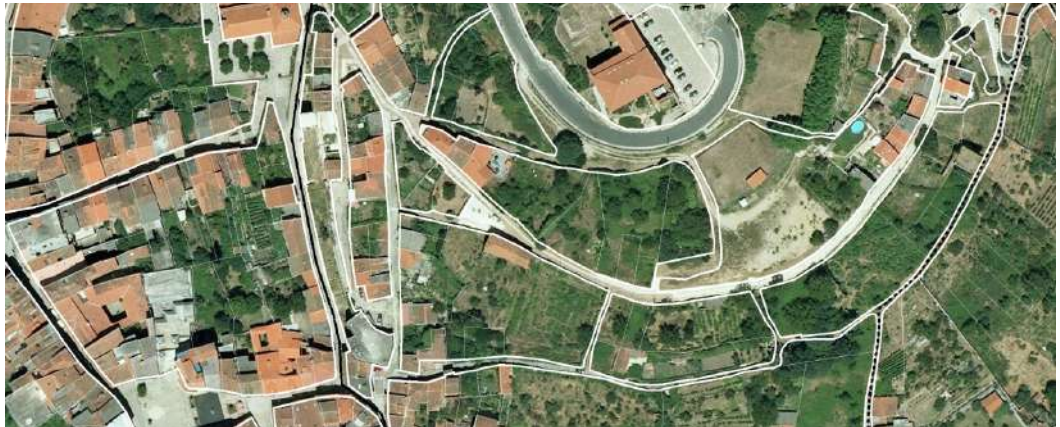
As pezas destinadas a vivenda presentes nos espazos inmediatos á muralla presentan unha superposición que mesmo deu lugar á apropiación da propia muralla, presentando fronte de parcela na súa meirande parte por baixo dos 10 metros e en moitos casos mesmo por baixo dos 7 metros.

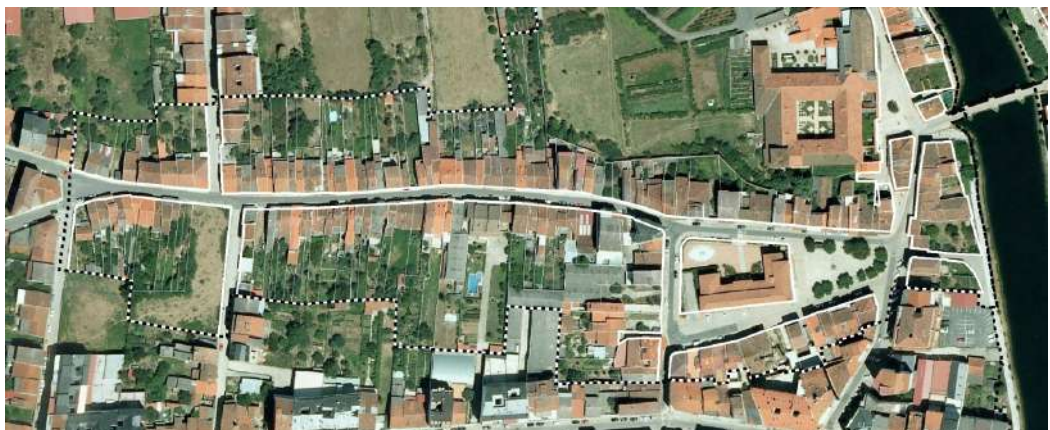
Fóra do recinto murado a morfoloxía dominante é a do tecido lineal, con grandes fileiras de parcelas estreitas e alongadas ao pé dos camiños históricos, conformando cuarteiróns de grandes dimensións nos que o espazo edificado se sitúa ao fronte da parcela, reservando o interior para o espazo da horta.

A fronte das parcelas é miúdo, case sempre por baixo dos 9 metros, pero en ámbitos como Ramberde-Santa Clara, Carude ou a parte Norte do Arrabal, predominan largos de entre os 3 e os 6 metros e fondos de entre os 30 e os 50 metros.

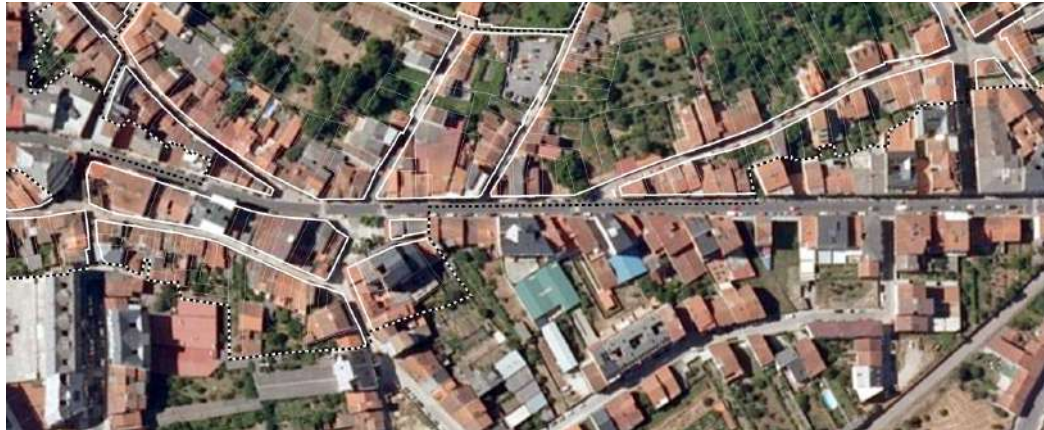
Na zona de Os Chaos, a aparición da rúa Roberto Baamonde a finais do século XIX, fragmentou fortemente o parcelario, distribuindo os cuarteiróns do contorno da rúa do Conde e á rúa Lagares, producindo propiedades de largos parecidos aos anteriores (entre os 4 e os 8 metros na súa meirande parte) pero con fondos que en ocasións a penas acadan os 10 metros.

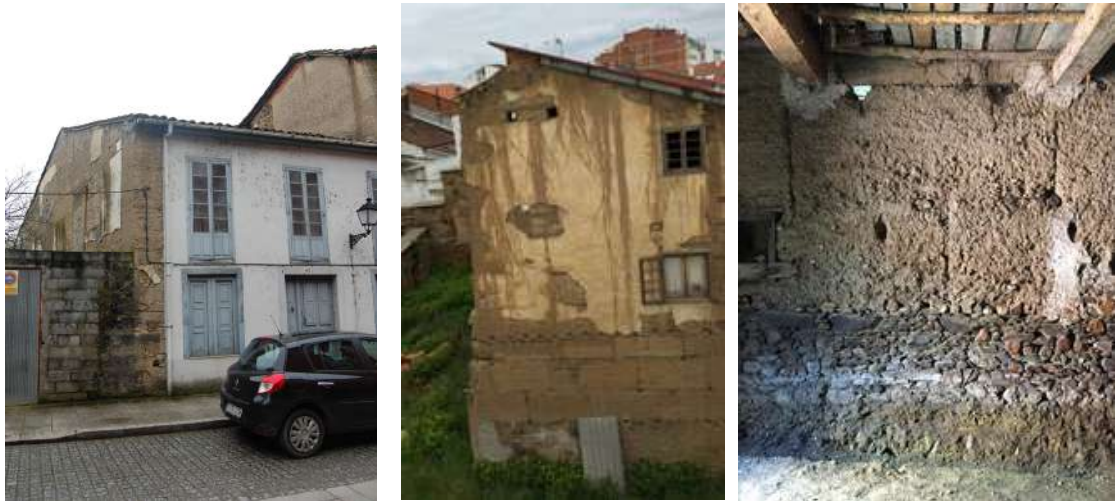
O estado xeral das estruturas verticais é bo, non aparecendo ocos nin outras intervencións que afecten á súa función estrutural. Así, do conxunto de edificios que presentan a solución tipo de muros de carga están en bo estado o 89% mentres que un 11% presentan algún tipo de patoloxía.

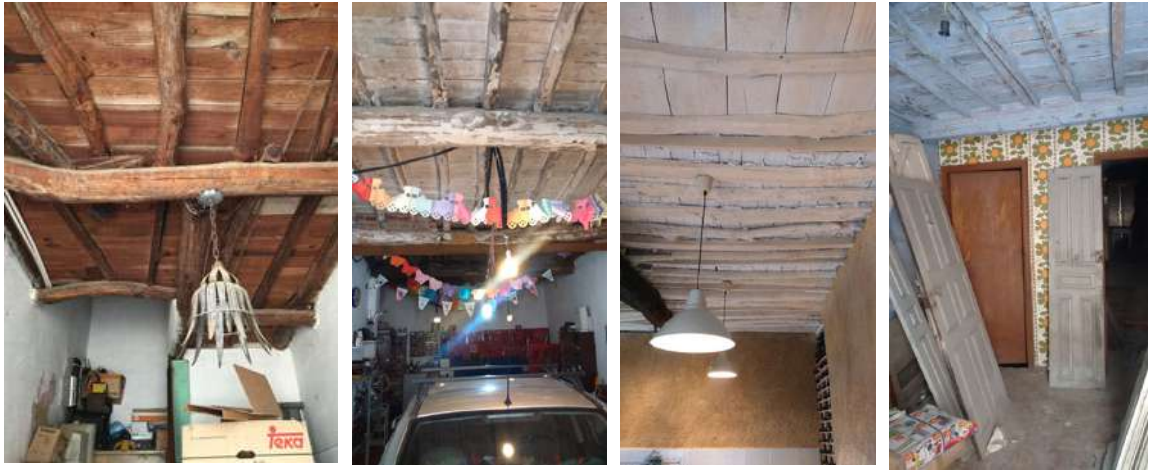
Dos edificios anteriores a 1960 dos que se ten dato o 64% presentan estrutura horizontal de madeira mentres que o 26% teñen estrutura de formigón, presentando apenas o 9% solucións mixtas de madeira e formigón.

En total, case que o 75% das estruturas horizontais están en bo estado, un 20% en estado regular susceptible de reparación con medios habituais na rehabilitación e apenas un 5% están en mal estado.

Nas estruturas exclusivamente de madeira o 65% están en bo estado, o 27% están en estado regular e o 7% están en mal estado.

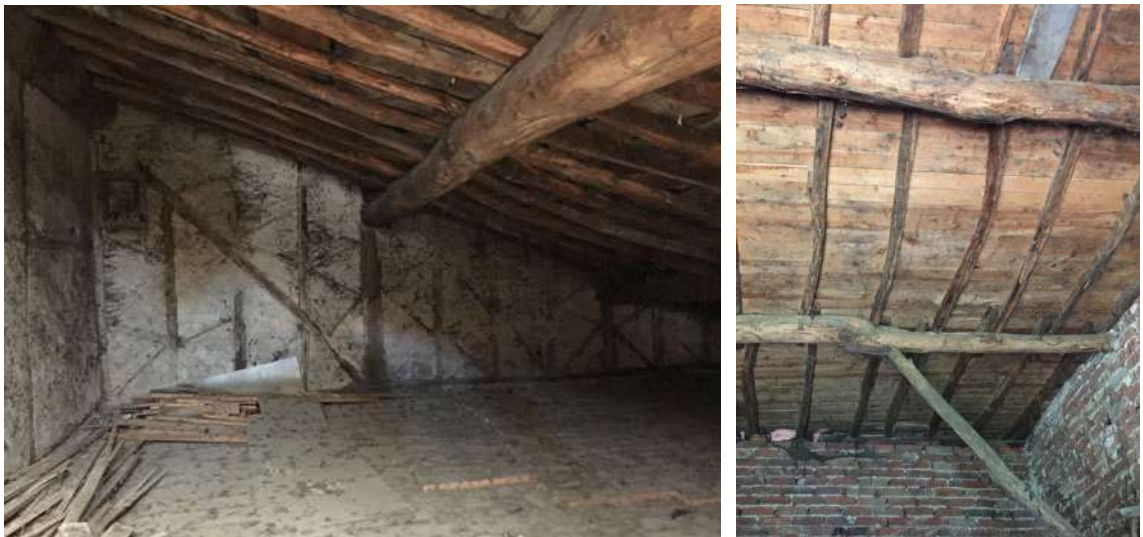
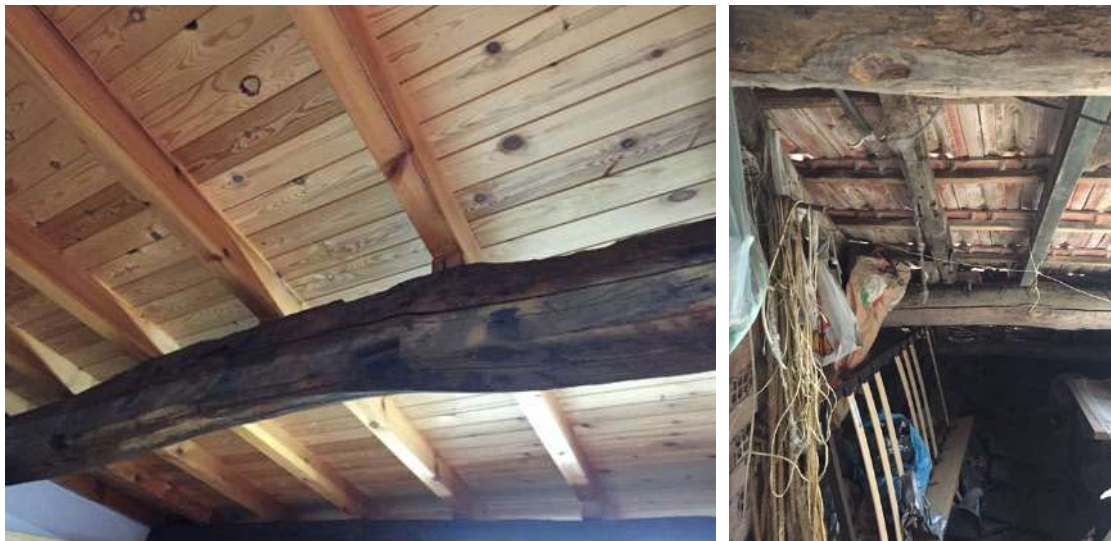
Dos edificios dos que se ten dato o 59% teñen a estrutura de cuberta en bo estado, o 32% en estado regular e o 9% téñena en mal estado.

O 88% dos edificios antigos teñen a estrutura de cuberta de madeira. Delas, o 55% está en bo estado, o 35% está en estado regular e o 10% en mal estado.

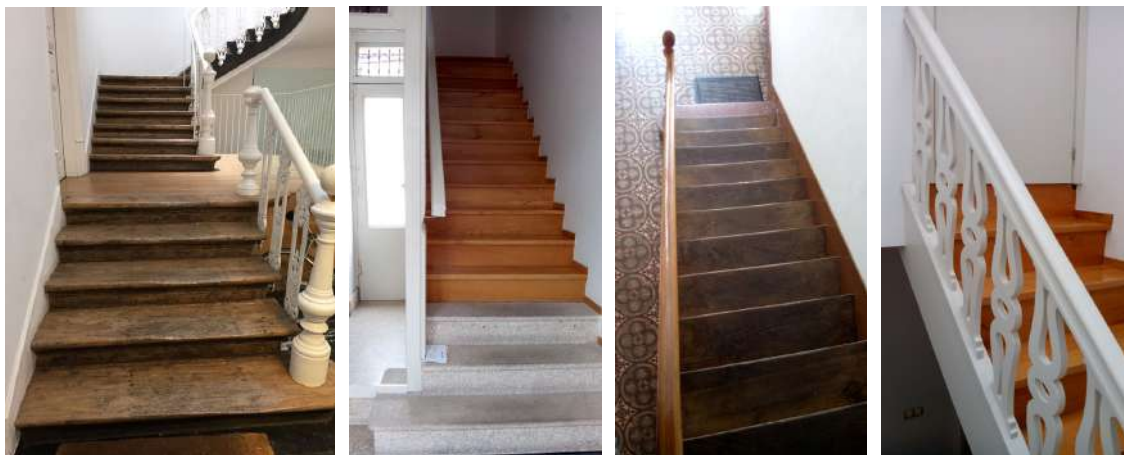
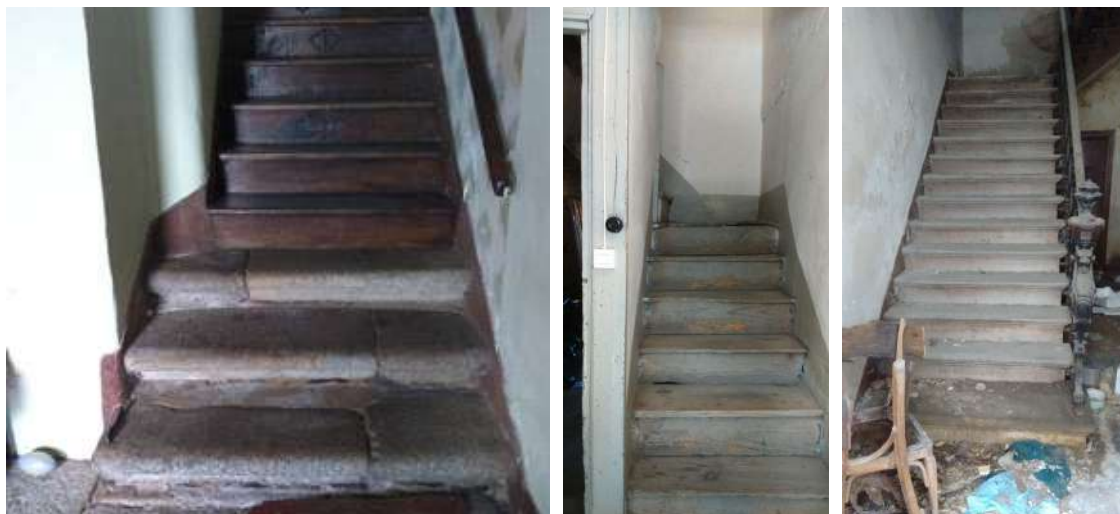
Por último, dos edificios anteriores ao 1960 dos que se ten dato o 53% teñen a **estrutura da escaleira** de madeira, o 36% de formigón e o 11% mixta de madeira, formigón, metálica ou pedra.

No 74% do total, as escaleiras están en bo estado, o 20% en estado regular e o 6% en mal estado. Nas estruturas exclusivamente de madeira, están en bo estado o 60%; en estado regular, o 30% e en mal estado o 10%.
